### EINGRIFF IN DEN BAUMBESTAND

BEARBEITUNGSPHASE: ENTWURF	PROJEKT-NR.: 530251	PROJEKTBEARBEITER: ESCOSURA
MASSSTAB: 1:1.000	GEZEICHNET: FRÜHAUF	DATUM: 15.08.2018

Eingriffe in den Baumbestand nach Baumschutzkompensationserlass für den Bebauungsplan Nr. 39  
 "Zum Sägewerk"

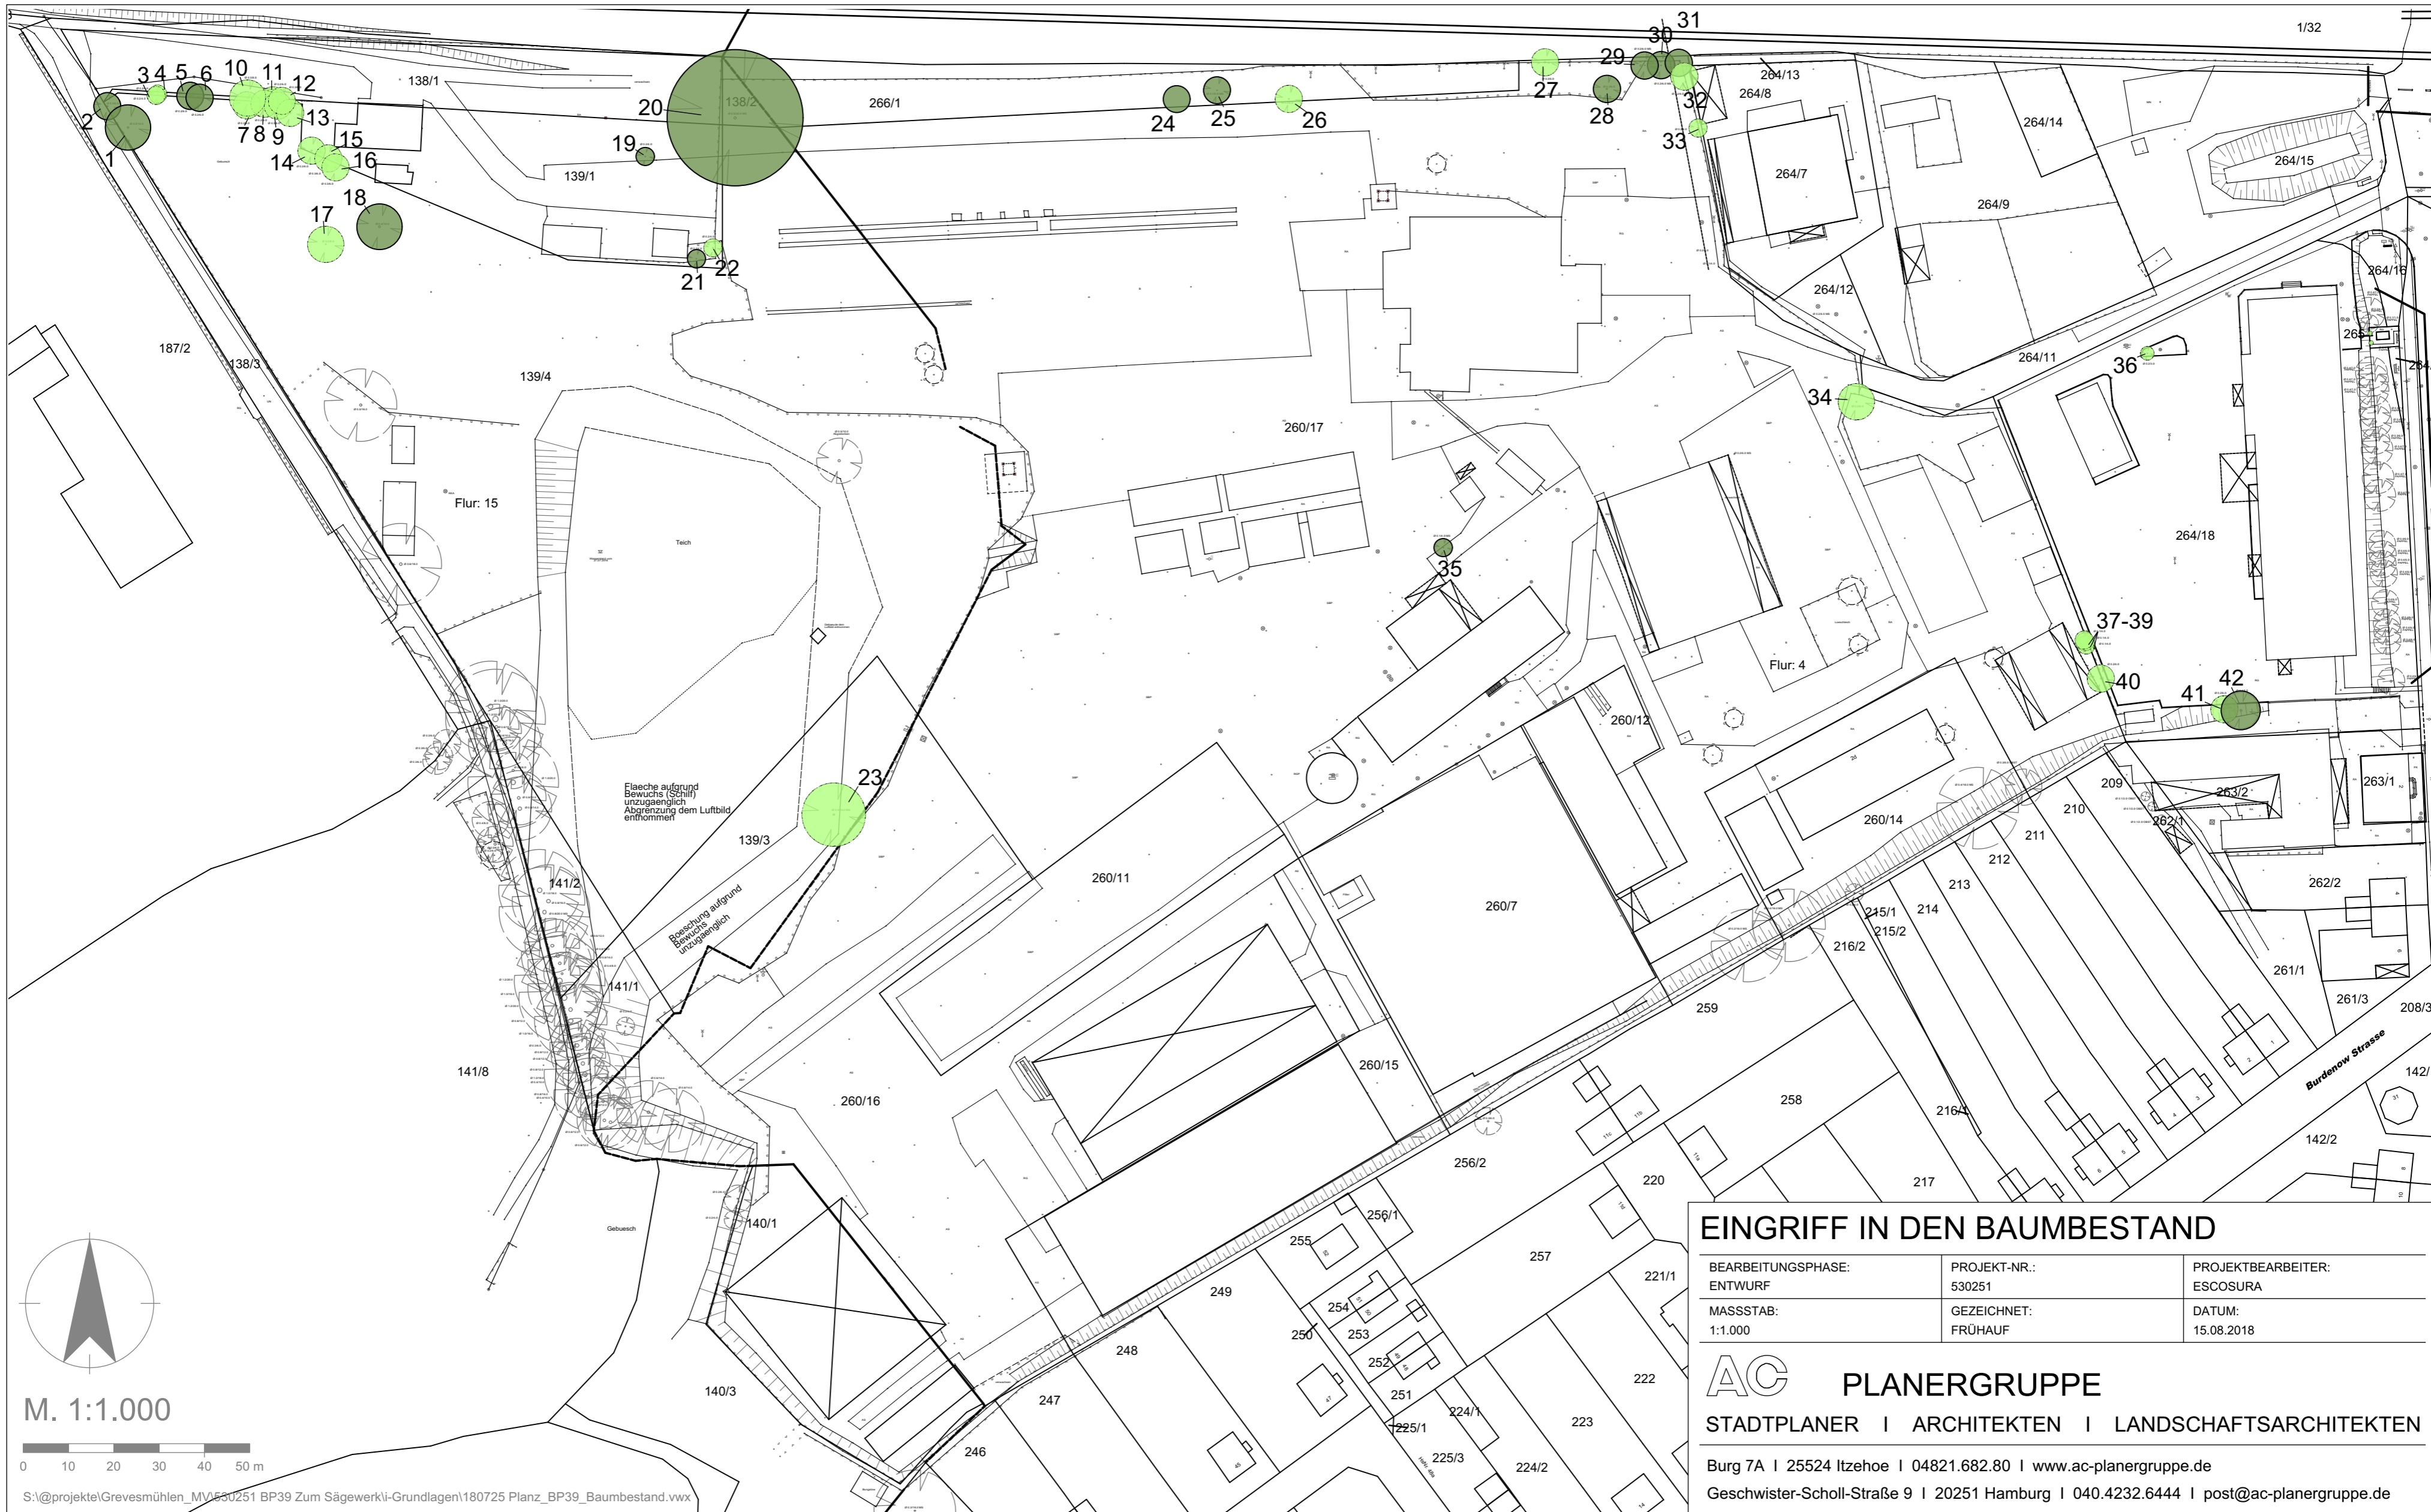
Baum Nr.	Geschützt nach § 18 NatSchAG	Eingriff ja/nein	Außenbereich	Baumart	Stammumfang [cm] Kronendurchmesser [m]	Vitalitätsstufe	Schadstufe	Bewertung Empfehlung	Ersatzbaum 16-18
1	x	ja	ja	Fichte	157/10	0	0	2	2
2	x	ja	ja	Kastanie	140/6	0	0	2	1
3		ja	ja	Fichte	62*/4	0	0	2	1
4		ja	ja	Fichte	62*/4	0	0	2	1
5	x	ja	ja	Fichte	125/6	0	0	2	1
6	x	ja	ja	Fichte	125/6	0	0	2	1
7		ja	ja	Fichte	62*/6	0	0	2	1
8		ja	ja	Fichte	62*/6	0	0	2	1
9		ja	ja	Fichte	94*/6	0	0	2	1
10		ja	ja	Fichte	94*/8	0	0	2	1
11		ja	ja	Fichte	62*/6	0	0	2	1
12		ja	ja	Fichte	94*/6	0	0	2	1
13		ja	ja	Fichte	62*/6	0	0	2	1
14		ja	ja	Fichte	94*/6	0	0	2	1
15		ja	ja	Fichte	94*/6	0	0	2	1
16		ja	ja	Fichte	94*/6	0	0	2	1
17		ja	ja	Fichte	62*/8	0	0	2	1
18	x	ja	ja	Fichte	125*/10	0	0	2	1
19	x	ja	ja	Birke	114/4	0	0	2	1
20	x	ja	ja	Pappel	180+160+150+180+200/30	2	2	4	3
21	x	ja	nein	Esche	120/4	0	0	2	1
22		ja	nein	Esche	97/4	0	0	2	
23		ja	nein	Weide	94*/14	0	0	2	
24	x	ja	nein	Eiche	40+28+33+23/5	0	0	2	1

25	x	ja	nein	Birke	30+46+77+28+33/6	0	0	2	2
26		ja	nein	Birke	97/6	0	0	2	
27		ja	nein	Bergahorn	94*/6	0	0	2	
28	x	ja	nein	Bergahorn	43+43+45+48+50/6	0	0	2	2
29	x	ja	nein	Bergahorn	73+83/6	0	0	2	
30	x	ja	nein	Bergahorn	48+68+49+48+60+26+40+40/6	0	0	2	3
31	x	ja	nein	Bergahorn	42+42+42/6	0	0	2	1
32		ja	nein	Bergahorn	67/6	0	0	2	
33		ja	nein	Feldahorn	62/8	0	0	2	
34		ja	nein	Apfelbaum	62/4	0	0	2	
35		ja	nein	Zitterpappel	44+48+30+35+35+32/4	0	0	2	
36		ja	nein	Spitzahorn	62/3	0	0	2	
37		ja	nein	Bergahorn	31*/4	0	0	2	
38		ja	nein	Bergahorn	31*/4	0	0	2	
39		ja	nein	Bergahorn	31*/4	0	0	2	
40		ja	nein	Bergahorn	62*/6	0	0	2	
41		ja	nein	Birke	62*/6	0	0	2	
42	x	ja	nein	Birke	125*/8	0	0	2	
	15								31
